### **Das Schadensbild**

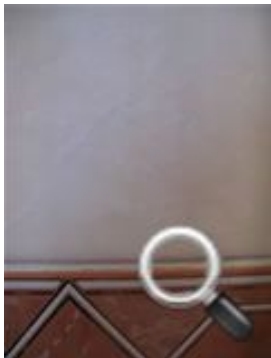
Bei genauem Hinsehen, zeigt sich meist das gleiche Schadensbild: in der häuslichen Dusche weisen die Fugen unterhalb der Mischbatterie bzw. des Brausekopfes Vertiefungen, Risse und Löcher auf. Die horizontalen Fugen (Lagerfugen) sind hiervon stärker betroffen als die vertikalen Fugen (Stellfugen). Oberhalb der Mischbatterie hingegen befinden sich die Fugen weitestgehend in gutem Zustand.

Selten trifft die Schuld den Fliesenleger oder den Fugmörtel-Hersteller. Denn Ursache sind fast immer Haushalts- und Badreiniger auf Essig- oder Zitronensäurebasis. Essig- und Zitronensäure entfernen nicht nur wie gewollt Kalkrückstände, sie greifen langfristig auch die Zementmatrix des Fugmörtels an. Die Füllstoffe des Fugmörtels (Quarzsande, Quarzmehle) werden so im Laufe der Zeit ausgespült.

Dass hiervon die Lagerfugen häufiger betroffen sind als die Stellfugen, liegt in der längeren Verweildauer der Reiniger auf den horizontalen Fugen.

Diese Frage ist nicht so leicht zu beantworten. Es gibt sehr wohl auch für den privaten Bereich säureresistente Fugmassen z. B. auf Epoxidharzbasis. Doch scheiden diese meist aufgrund des Kosten-Nutzen-Faktors und einer recht kleinen Farbpalette aus. Deshalb kann nur empfohlen werden, möglichst **neutrale** und/oder **alkalische** Haushalts- und Badreiniger zu verwenden, welche keine aggressive Wirkung auf die Verfugung haben.
